Rupture d'un réservoir de stockage de pétrole brut

N° 30934 - 25/10/2005 - BELGIQUE - 00 - KALLO

C19.20 - Raffinage du pétrole

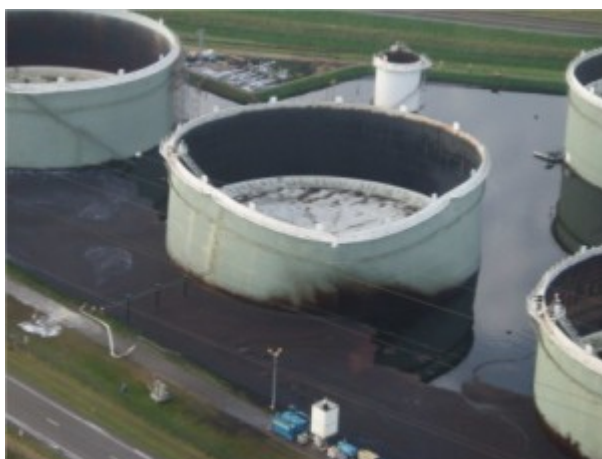
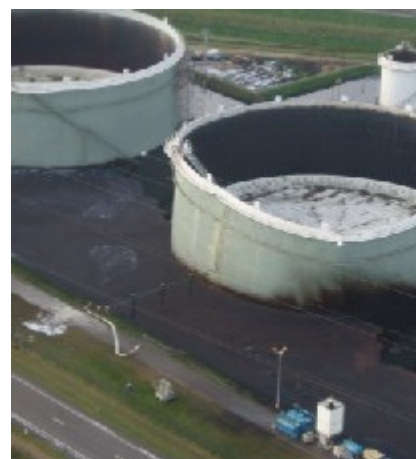
Dans le dépôt d'une raffinerie, un bac de pétrole brut (D2) se vrille vers 18h35. En 15 minutes, les 37 000 m³ qu'il contient se déversent sur 1 m d'épaisseur dans la cuvette de rétention de 4 ha. Malgré ses murs en terre de plusieurs m de haut, 3 m³ de pétrole s'échappent de la rétention par effet de vague et polluent un fossé du polder à l'extérieur du terminal pétrolier.

Les habitants sont invités à fermer portes et fenêtres en raison de fortes odeurs de pétrole. A partir du 28/10, les odeurs sont atténuées grâce à une couche de sable déversée sur la cuvette. Le bac D2, penché et dont les fondations ont été partiellement emportées, est soutenu à l'aide de 4 grues.

Une rigole de 35 m de long sur 20 cm de large s'était formée dans le fond du bac à 1,5 m de sa paroi, empêchant localement l'eau de s'évacuer par les drains, créant une forte corrosion interne et affinant la tôle à l'extrême. En effet, lors du 1er test hydrostatique, le lit de sable des fondations se compacte un peu plus et une partie du sable

s'infiltrer entre les grosses pierres de la fondation, provoquant la formation d'un sillon creux. La rigole s'est formée au droit de ce sillon par déformation des tôles de fond. Le 25/10 une petite fuite est apparue, saturant progressivement en pétrole le sable compacté sous le bac et provoquant la ruine du bac.

Une inspection a révélé que ce phénomène se retrouvait sur tous les bacs du dépôt : le réservoir D2 est démantelé, les autres sont réparés et leur stabilité vérifiée. L'exploitant applique une couche de revêtement protecteur pour les prémunir de la corrosion et analyse le caractère corrosif de l'eau décantée dans les bacs de pétrole brut. Il renforce ses contrôles : réalisation de mesures par émissions acoustiques entre 2 inspections internes des réservoirs avec cartographie de l'épaisseur du fond sur toute sa surface ("floor scan") en cas de doute. Une détection des fuites (avec alarme) est mise en place par mesure de niveau dans les bacs de brut et une étude est lancée sur la faisabilité d'une détection d'hydrocarbures sous les réservoirs.
