Rupture d'un réservoir de stockage de pétrole

25 octobre 2005

Kallo – Belgique

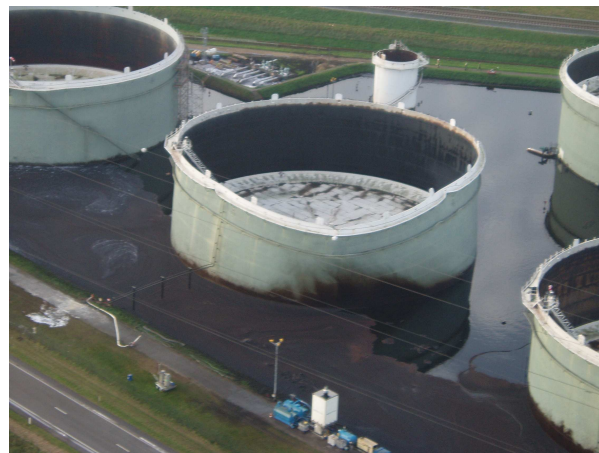
La libération du contenu du réservoir provoque un effet de vague qui submerge les murs en terre de la cuvette de rétention, hauts de plusieurs mètres à cet endroit ; 3 m³ de pétrole seulement se déversent à l'extérieur. Le pétrole libéré

recouvrir la totalité de la surface de la cuvette (environ 4 ha) sur une hauteur allant jusqu'à 1 m. Le réservoir est incliné et ses fondations sont partiellement emportées.

Figure 1. Photo de la situation dans la cuvette de rétention le matin suivant l'accident.

Les services de secours sont intervenus en nombre et ont, dans un premier temps, essayé de recouvrir la surface de la cuvette de rétention avec de la mousse. Cette opération n'a pas pu être réalisée complètement en raison de l'étendue de la rétention et du vent soutenu qui a propagé les odeurs de pétrole dans un large voisinage mais a néanmoins permis de réduire les risques d'explosion et d'inflammation. La rupture du réservoir a été très médiatisée au niveau national.

Le pétrole brut des autres bacs a été pompé le plus rapidement possible vers la raffinerie et le contenu de la cuvette de rétention a été transféré dans les réservoirs D10, D11 et D4 en utilisant le système de pompe présent pour l'évacuation des eaux. La mise en sécurité du dépôt a également été engagée pour permettre le nettoyage du site.

Dans l'après-midi du 27 octobre, la cuvette était pratiquement vide. Une couche de sable a été répandue pour remédier définitivement aux nuisances olfactives. Cette opération a duré environ 2 semaines.

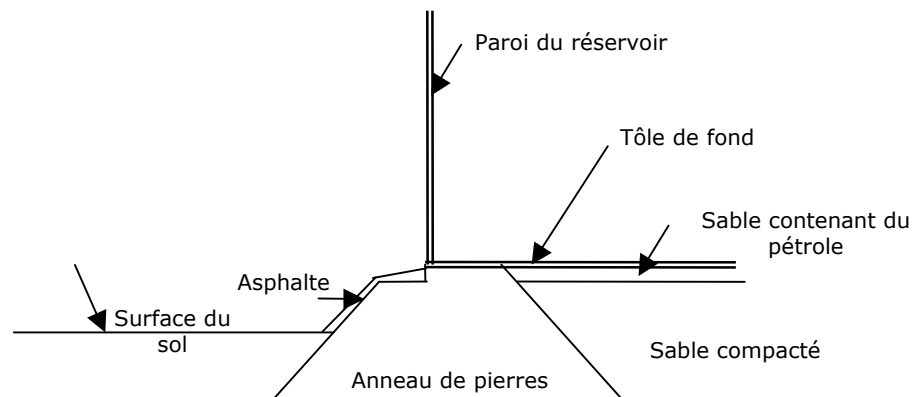
Figure 2: Représentation schématique des fondations du réservoir

Les fondations sont constituées d'un anneau de pierres dont la taille varie entre 5 et 15 cm. D'une hauteur de 1,20 m, dont une partie située en dessous du niveau du sol, l'anneau est large de 3,40 m à la base et de 1 m en partie supérieure. La paroi du réservoir est située à peu près au milieu de la largeur de l'anneau de pierre. Le volume intérieur de l'anneau en pierre est rempli de sable compacté recouvert d'une couche de 5 cm de sable huileux, pour éviter la corrosion externe du fond. La figure 2 donne une représentation schématique des fondations du réservoir.

La rigole s'était sans doute déjà formée lors du premier test hydrostatique du réservoir de stockage. En effet, lors d'une première charge, le lit de sable se compacte davantage, et une partie du sable s'infiltre dans les cavités entre les pierres de la fondation, provoquant la formation d'un sillon creux dans le lit de sable. Avec le poids du produit contenu dans le bac, la tôle de fond s'est déformée suivant ce sillon en constituant une cavité en forme de rigole. Sur la base des données relatives aux fondations du réservoir combinées avec les caractéristiques du sous-sol et du bac, la formation de la rigole peut être démontrée mathématiquement par la méthode des éléments finis.

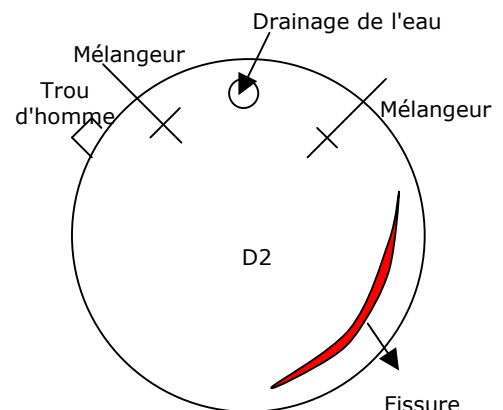
Figure 3: Représentation schématique du fond du réservoir de stockage D2

L'enquête approfondie réalisée après l'accident révélera une corrosion interne uniforme des tôles de fond à 1,5 m de la paroi, sur une bande de 35 m de long sur 20 cm de large où s'était formée une rigole. Au niveau de cette bande, l'épaisseur des tôles était presque nulle (figure 3).

Les tôles de fond n'ont montré, dans cette zone, aucun signe de corrosion externe.

Pendant son exploitation, une cavité en forme de sillon s'est formée dans le fond du réservoir D2 à environ 1,5 m de la paroi du réservoir. Localement, l'eau ne pouvait donc plus ruisseler vers le système de drain. La longue rigole étroite s'est alors corrodée entraînant à cet endroit une perte importante d'épaisseur des tôles.

Une petite fuite de pétrole brut a saturé le sable compacté sous le fond du réservoir conduisant à la formation d'une sorte de lit fluidisé de pétrole et de sable. Cette fuite n'a pu être détectée visuellement car l'anneau de fondation en pierre contenait de nombreuses cavités qui se sont d'abord remplies de pétrole. Dans une deuxième phase, la fluidification du sable et la pression du pétrole sur le fond du réservoir ont contribué à diminuer localement la résistance des fondations sous le réservoir qui s'est alors déchiré sur la longueur du sillon. L'écoulement du produit sortant est devenu suffisamment important pour entraîner avec lui une partie des fondations du réservoir et du sol en dessous.

L'eau présente dans le pétrole ne pouvant plus être complètement évacuée vers le système de drainage, elle a accéléré la corrosion dans la rigole.

Le réservoir D2 a été démantelé. Les parties des tôles de fond des autres bacs dont l'épaisseur et/ou les déformations ne satisfaisaient plus aux conditions de l'API 653 ont été réparées. Les fondations des autres réservoirs ont été examinées pour s'assurer de leur stabilité.

Avant remise en service, les bacs de pétrole brut ont été revêtus d'une couche protectrice pour les prémunir contre la corrosion interne ou d'en arrêter la progression.

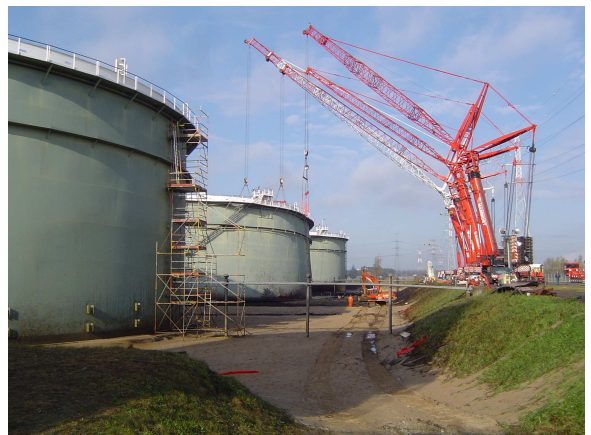
Figure 4: Grandes grues utilisées pour stabiliser le réservoir D2
Photo DR

La stabilité de tous les bacs a été périodiquement mesurée. Au niveau des fondations endommagées du réservoir D2, la stabilité a été assurée en soutenant le bac à l'aide de quatre grandes grues (figure 4).
