# Balcons et terrasses : des zones sous étroite surveillance

À la différence d'autres villes, la cité impériale n'a pas enregistré d'effondrement. En général, les copropriétés sont confrontées à des phénomènes de corrosion. En particulier si les immeubles datent des années 1960-1970

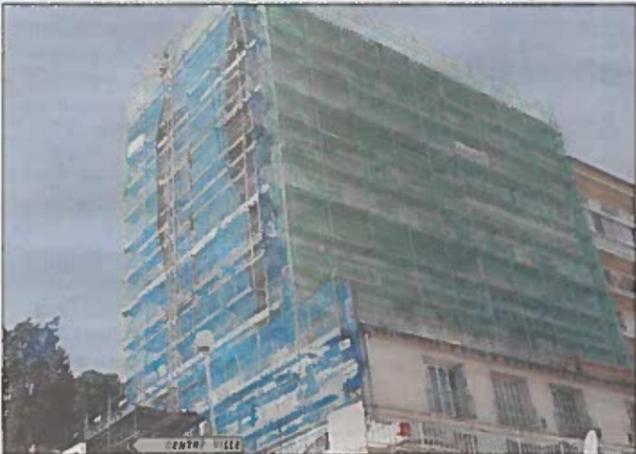
Le ravalement est une opération coûteuse mais nécessaire afin de préserver le bâti.

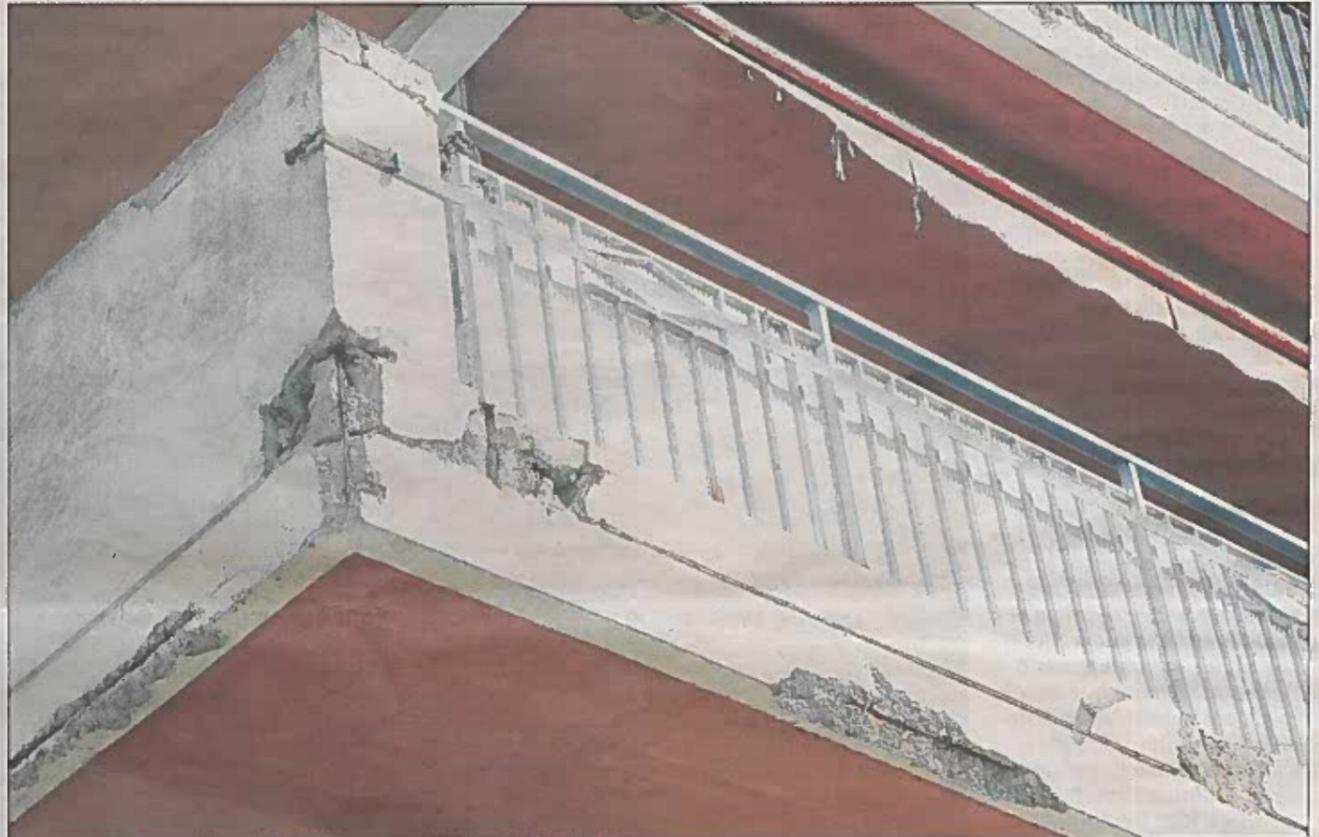
Dans la majorité des cas, la ferraille s'oxyde et des morceaux de revêtement se décollent. Pour éviter que ceux-ci tombent, les copropriétés procèdent à un décroûtage préventif.

L'utilisation "plus ou moins maîtrisée du béton armé" dans les années 1960-1970, tandis qu'Ajaccio connaît une croissance urbaine soutenue, aura une incidence sur le risque. "Le béton doit être fait avec du sable de rivière. Or, à un moment donné, on a utilisé du sable de plage c'est-à-dire salé et humide", indiquent des spécialistes du secteur de la construction.

Quoi qu'il en soit, plus le balcon est proche du littoral, plus l'acier qui le compose sera sensible à la corrosion. "Les façades sont plus exposées à ce que nous appelons les brouillards salins, c'est-à-dire une atmosphère chargée en chlorates. Ce qui va accélérer le phénomène. Même si le golfe ajaccien offre une protection naturelle par rapport à la concomitance vent-pluie", ajoute-t-il.

ser un peu d'eau. Celle-ci s'infiltre dans le béton armé et corrode les armatures, en particulier lorsqu'il n'y a pas assez de pente, lorsque le système de drainage est insuffisant. D'autant qu'à une certaine époque, on ne prévoyait pas d'étanchéité sous le carrelage", développe Marc Fazi.
